| Revisione del caso

Delaminazione intratendinea del sovraspinoso tipo Choo 2C

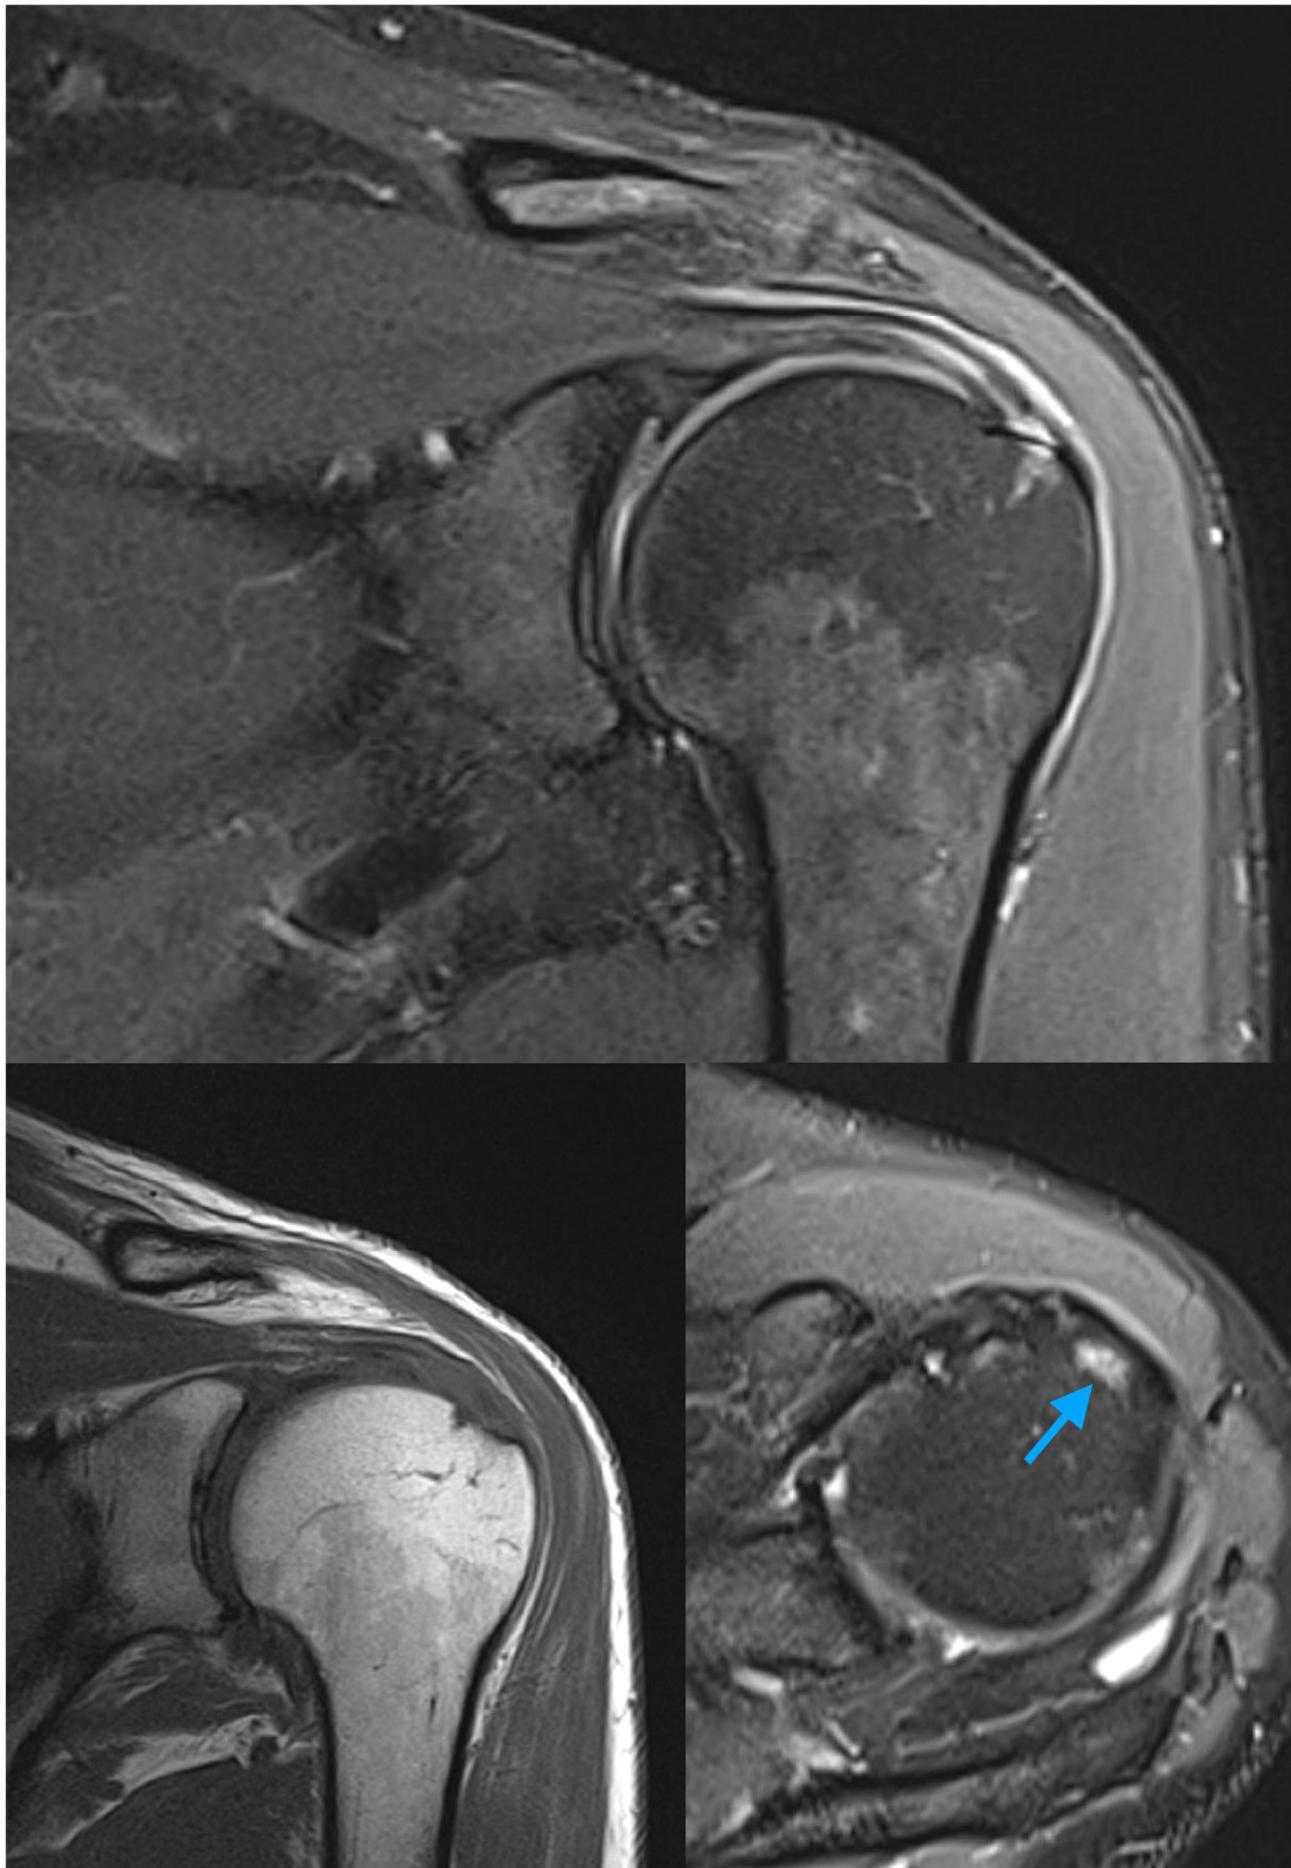
Nelle immagini RM si apprezza un aspetto trilaminare del tendine del sovraspinoso, per la presenza di una profonda banda di segnale fluido che parte dall'entesi (freccia azzurra) e che si insinua a ritroso per qualche centimetro verso il ventre muscolare. Non sono apprezzabili interruzioni del profilo tendineo sul lato bursale o articolare. Si associa una modesta distensione della borsa subacromion-deltoidea.
