| Revisione del caso

Lussazione laterale di rotula

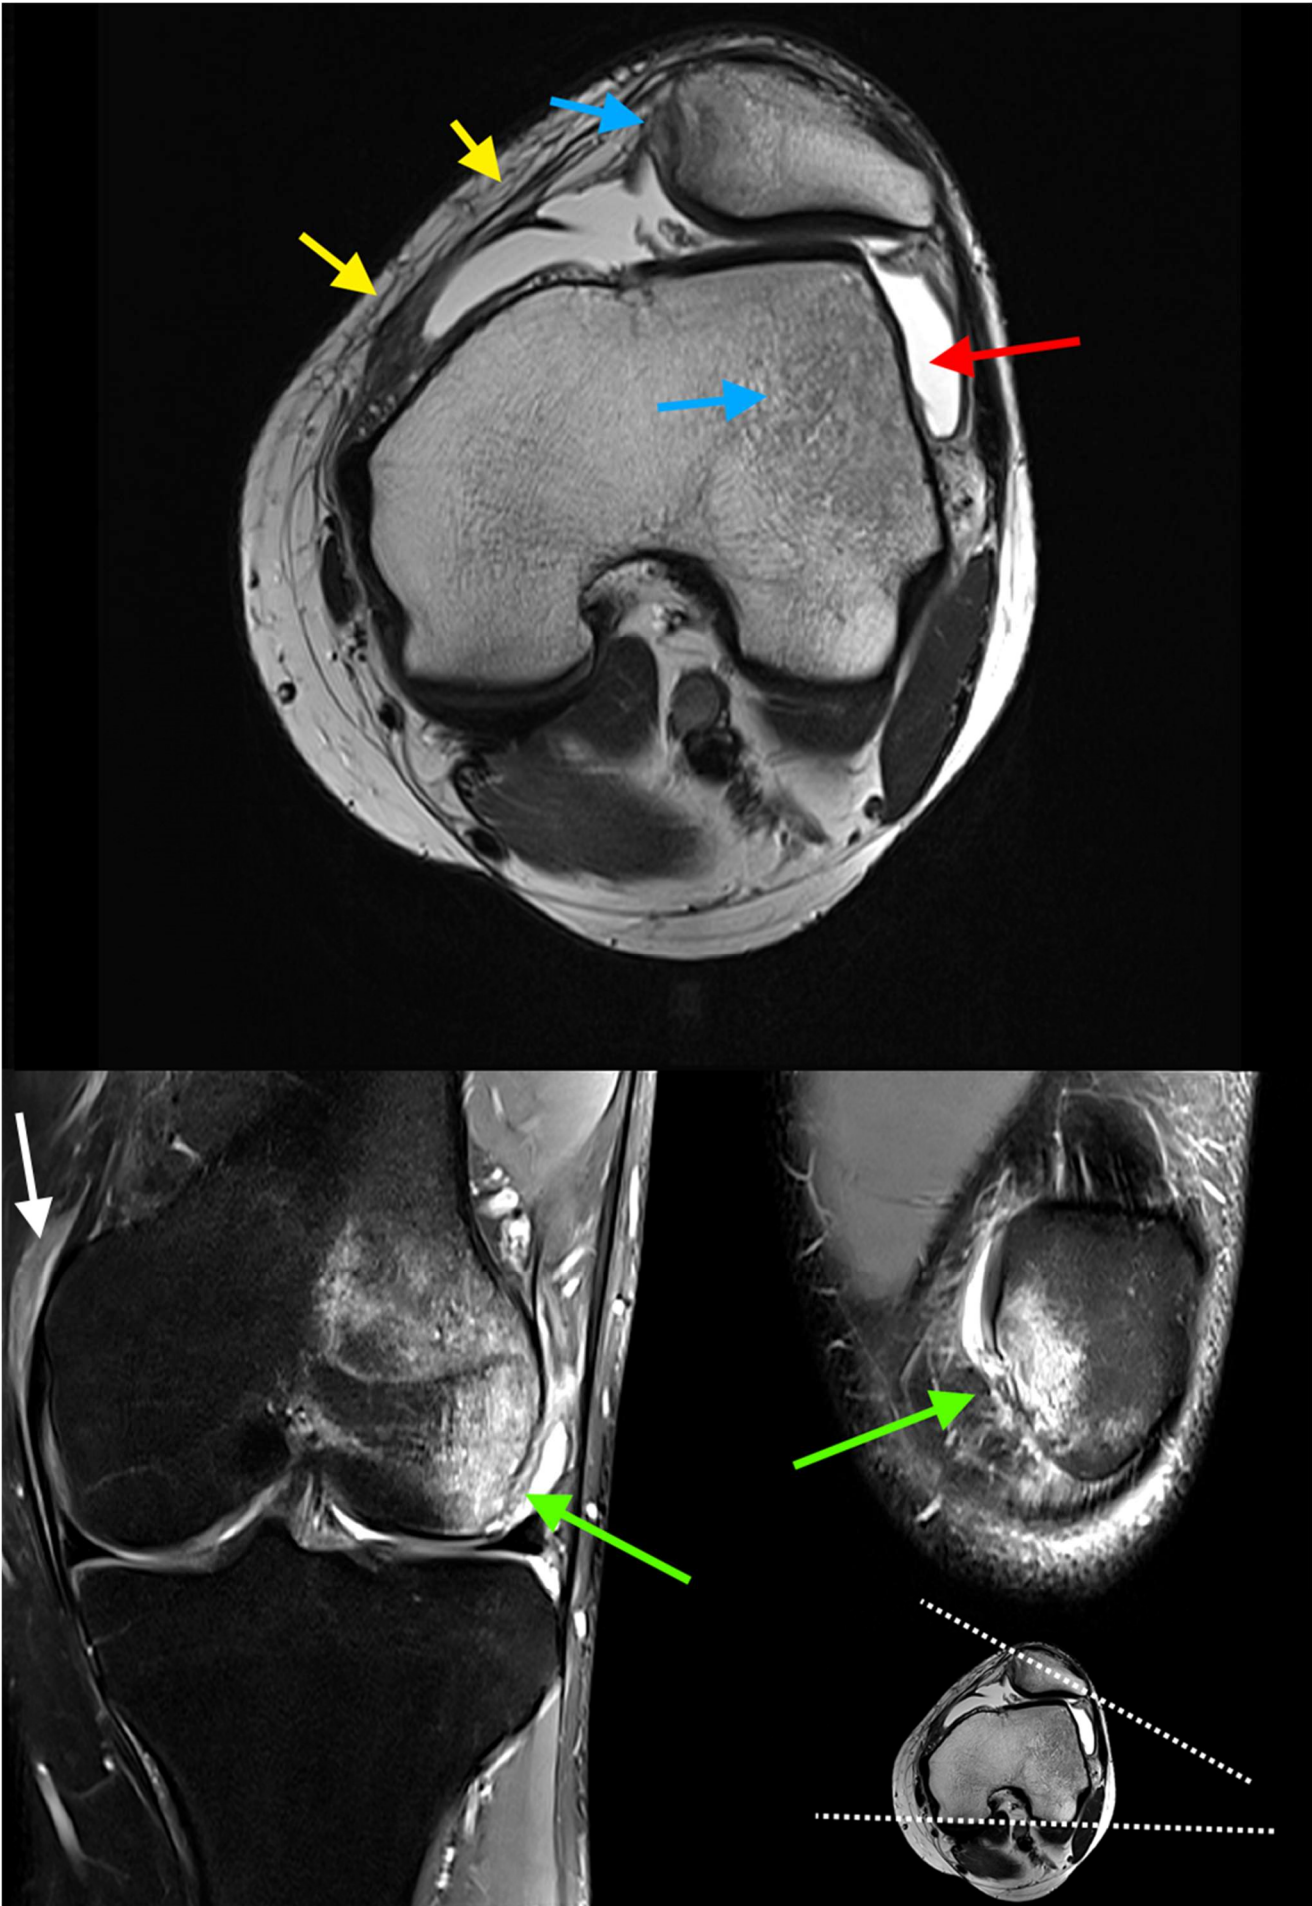
Nelle immagini RM si apprezza una plethora di reperti, di cui alcuni tipici per lussazione transitoria patellare laterale.

Nell'immagine assiale si apprezza una anomala angolazione rotulea ed una sublussazione laterale. Si evidenziano inoltre addensamenti trabecolari da impatto dei profili patellare e condilare femorale (freccie azzurre), un modesto versamento articolare che distende anche il recesso sovrarotuleo (freccia rossa) e delle alterazioni della rappresentazione delle strutture legamentose patellari medialì (freccie gialle). Nelle immagini coronali sono evidenti le alterazioni del profilo corticale e l'intenso edema trabecolare (freccie verdi). È inoltre presente una banda di moderato edema dei tessuti molli sul profilo mediale dell'articolazione femoro-tibiale (freccia bianca), in una regione corrispondente alla porzione posteriore del legamento femoro-patellare mediale (MPFL).
